Campagna Salvalarte 96

CAGLIARI – Cattedrale S. Maria in Castello

Intervento

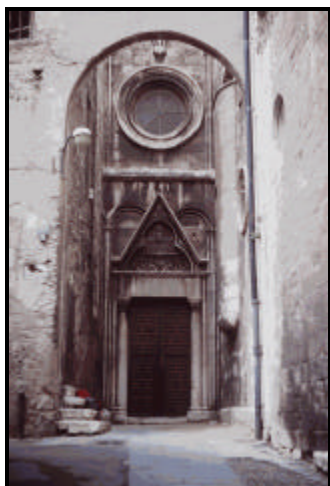
Le croste nere, oltre a patine di colore bruno, costituiscono la più diffusa patologia di degrado rilevabile sul monumento. Esse sono dovute all'azione degli inquinanti atmosferici acidi, come l'anidride solforosa, che attaccando i materiali lapidei carbonatici quali il marmo, le calcareniti, le malte di calce, ecc. danno luogo a formazioni di solfato di calcio diidrato (gesso).

Le croste nere che si formano sulle parti non dilavate dall'azione della pioggia, devono la loro colorazione all'inglobamento dello sporco urbano e delle particelle carboniose che si originano in massima parte dai suddetti combustibili.

Questo tipo di degrado è stato rilevato e documentato sui sette campioni prelevati in parti diverse del portale che rappresentavano le patologie osservate.

Le indagini analitiche condotte con la tecnica della spettroscopia IR hanno mostrato che il componente principale risulta sempre il solfato di calcio diidrato (gesso); questo è il prodotto della reazione fra il carbonato di calcio (componente del materiale lapideo) e l'anidride solforosa (inquinante acido dell'atmosfera). Risultano presenti anche quantità non trascurabili di ossalato di calcio monoidrato (Whewellite) come ad esempio su un campione di patina bruna sulla colonna principale di sinistra a circa 1,5 m dal suolo. Le indagini condotte mediante cromatografia ionica hanno confermato tale quadro compositivo.

La ricerca orientata al restauro e alla conservazione dei beni culturali consiglia, in casi come questo, l'uso di tecnologie rispettose dei manufatti come ad esempio l'impiego di formulati ad azione scambioionica, AKEOGEL®.

Un trattamento finale con protettivi idrofobizzanti (ad es. AKEOGARD CO®) può completare il trattamento conservativo.
