Campagna Salvalarte 96

MATERA – Chiesa di S. Maria della Valle

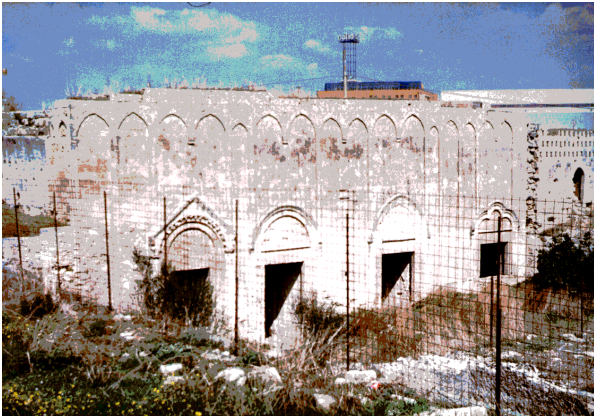
all'umidità di risalita dal terreno a quota pavimento e da quella che si può infiltrare dal terreno di copertura. Gli effetti sono estese formazioni di efflorescenze di sali.

L'indagine analitica effettuata sui campioni prelevati in diverse parti del monumento, identifica come componente principale delle efflorescenze saline il solfato di calcio diidrato.

Una delle principali cause di degrado delle pareti, dei massicci pilastri e degli affreschi è legata

Date le particolarità costruttive e di allocazione del monumento, le origini della presenza del solfato di calcio possono essere diverse e pertanto necessitano di indagini più approfondite (natura del terreno e verifica di eventuale uso di concimi chimici, composizione del cemento iniettato, rilevamenti ambientali termoigrometrici, studio della distribuzione dell'umidità nelle varie parti del monumento e sue eventuali variazioni cicliche, ecc.).
