SIENA - PALAZZO PUBBLICO - SALA DI BALÍA

AFFRESCHI DI SPINELLO ARETINO - STORIE DI PAPA ALESSANDRO III

Indagini chimiche e petrografiche

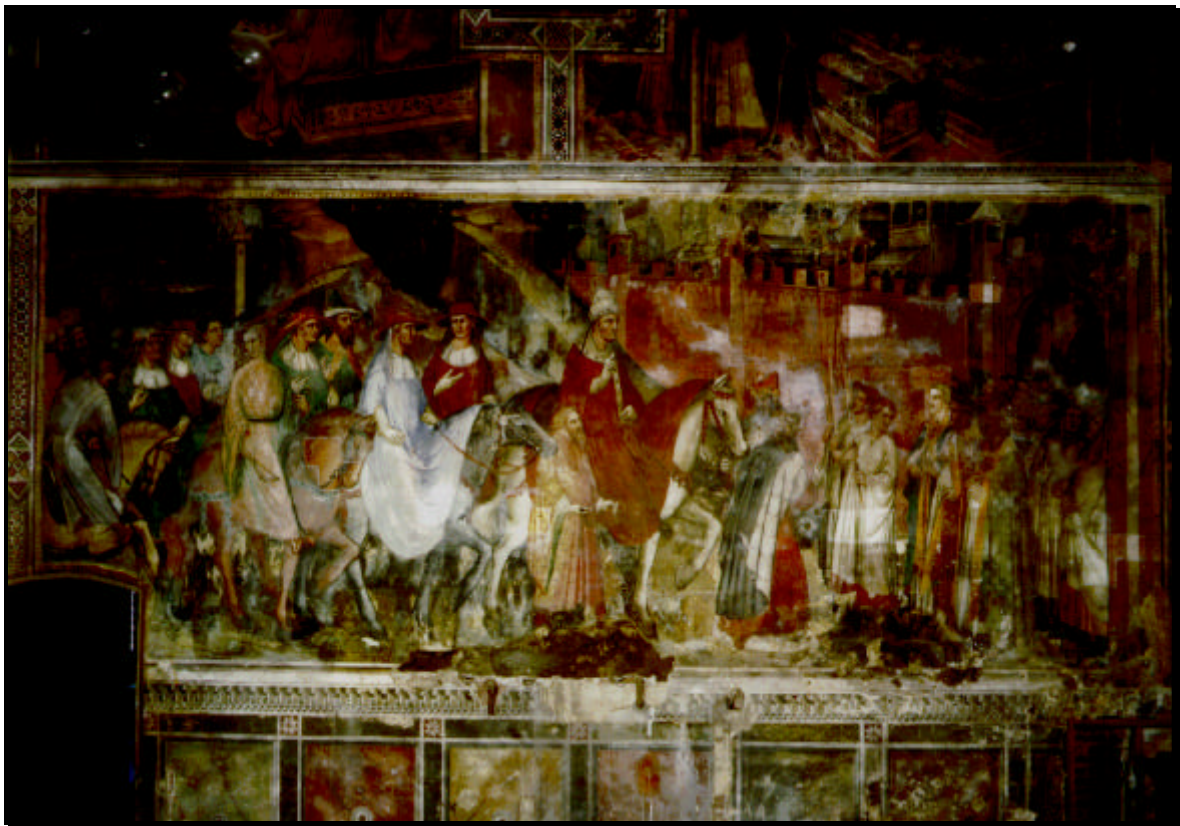
Si tratta di una muratura costruita con mattoni disposti "a coltello" e quindi di spessore esiguo; a distanza di pochi decimetri, tale da non permettere assolutamente l'accesso di operatori, si trova la muratura maestra, di spessore considerevole. Questa sottile parete di supporto dell'affresco presenta una vistosa

spanciatura, contenuta da ganci in ferro che la collegano alla muratura maestra.
