MILANO - BASILICA DI SAN MARCO CATINO DELL'ABSIDE Indagini sugli affreschi

Nel febbraio del 1990 Syremont ha effettuato una serie di prelievi dagli affreschi del Catino dell'Abside principale della Basilica di San Marco in Milano.

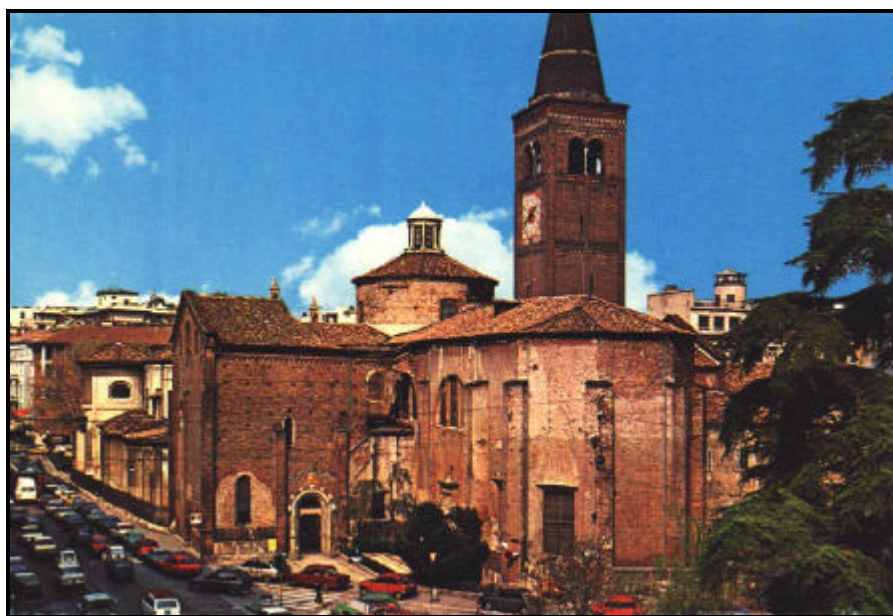
La presenza dei sali, a causa della loro cristallizzazione, ha provocato infatti in alcune zone gravi danni come:

- formazione di efflorescenze;

- sollevamenti e cadute dello strato pittorico;
- perdita di coerenza dell'intonaco sottostante.

Per determinare il contenuto di sali solubili si sono impiegate le tecniche di cromatografia ionica e spettrometria di assorbimento atomico, mettendo in evidenza la presenza di solfato di magnesio, solfato di calcio, nitrati, cloruri e ossalati.
