CATTEDRALE DI ST. GATIEN - TOURS (Francia) Indagini non distruttive sul degrado dei materiali

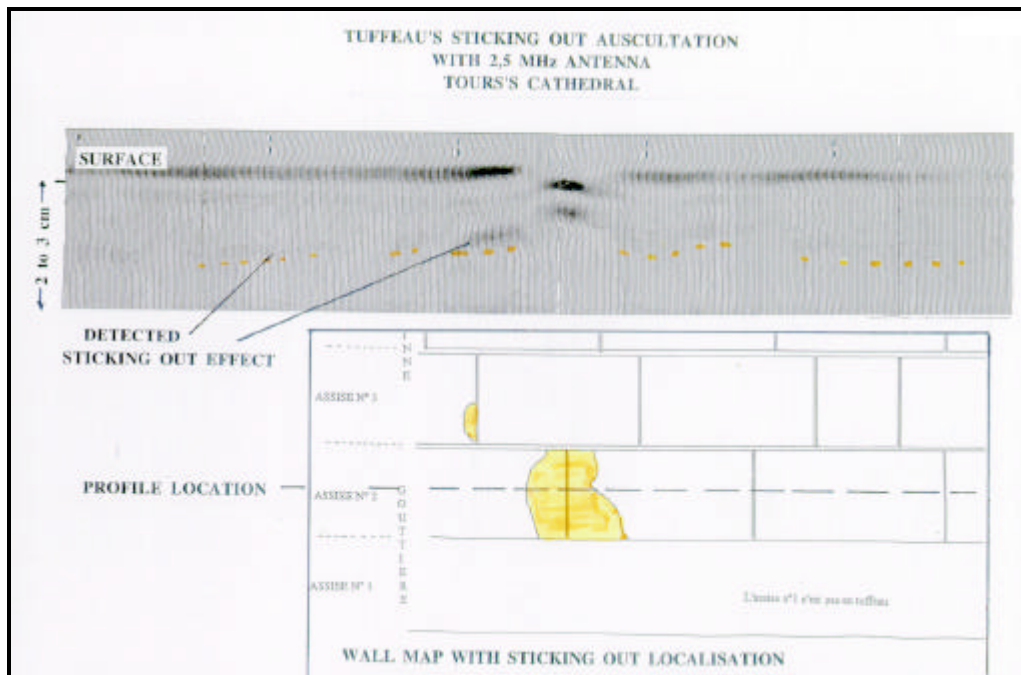
Il tufo calcareo che costituisce molte parti dell'edificio è fortemente soggetto all'azione di degrado ambientale (acqua, inquinanti). Uno dei problemi maggiori è rappresentato dal distacco di lastre estese fino a molte decine di cm, di ca 2 cm di spessore; lo studio di questo fenomeno progressivo richiede una tecnica di indagine molto delicata, ad evitare ulteriori danni.

Le indagini hanno evidenziato le zone dove il fenomeno di distacco è iniziato, pur non essendo ancora rilevabile all'ispezione visiva; inoltre hanno evidenziato il diverso degrado delle malte della muratura, a seconda se esposte direttamente o meno all'aggressione atmosferica (piogge ecc.).
