PISA - SAN PAOLO A RIPA D'ARNO

Protezione delle superfici marmoree

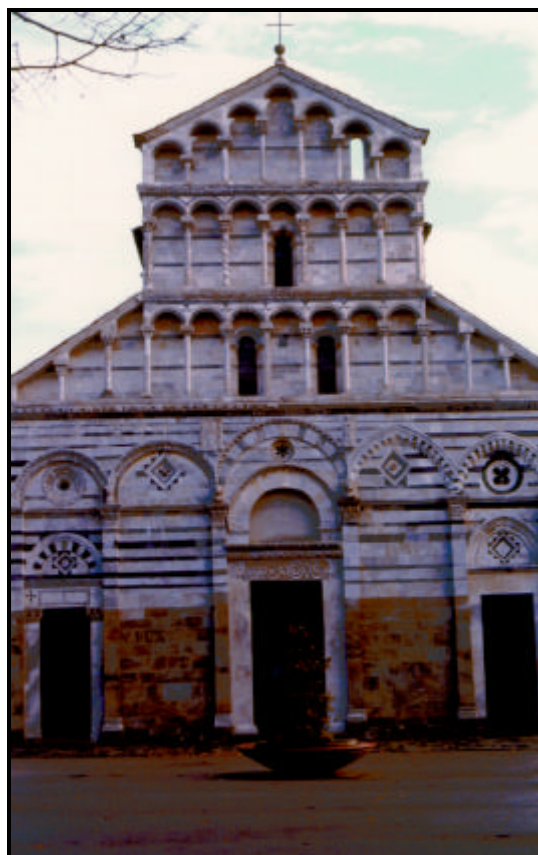
La chiesa risale all' 805 d.C. ma l'aspetto attuale è frutto di interventi che si sono susseguiti fra l'XI e il XIV secolo. L'edificio riflette il modello architettonico del Duomo di Pisa, sia per l'impianto che per i motivi decorativi e gli effetti policromi

I paramenti esterni sono costituiti da numerosi litotipi che hanno permesso di realizzare la ricca policromia: Calcarea bianca di San Giuliano, Calcarea grigia scura, Marmo apuano, Marmo orientale, Scisto filladico, Serpentino (Verde di Prato), Calcarea brecciata, Verrucano.

lavaggi con acqua deionizzata ed impacchi di carbonato di ammonio su pasta di cellulosa.

Impiegati Akeogard CO e Akeogard Stucco.

Akeogard BA (15 g/mq) su tutti i materiali; sui più degradati (scisto e serpentino) e sugli ornati applicazione successiva di Akeogard CO in quantità di 100 g/mq .
