## FIRENZE – PALAZZO STROZZI

### Protezione delle superfici lapidee

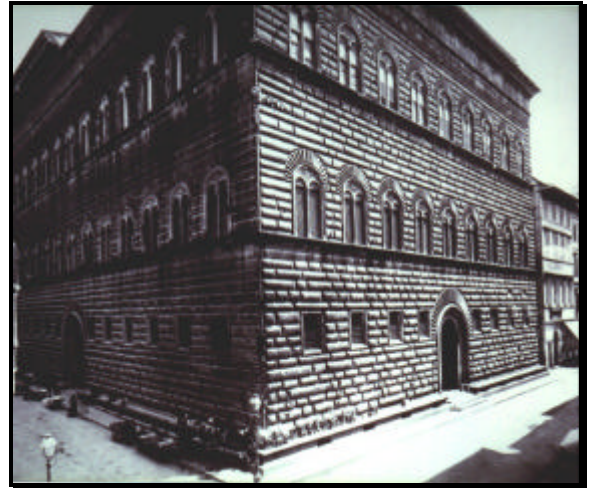
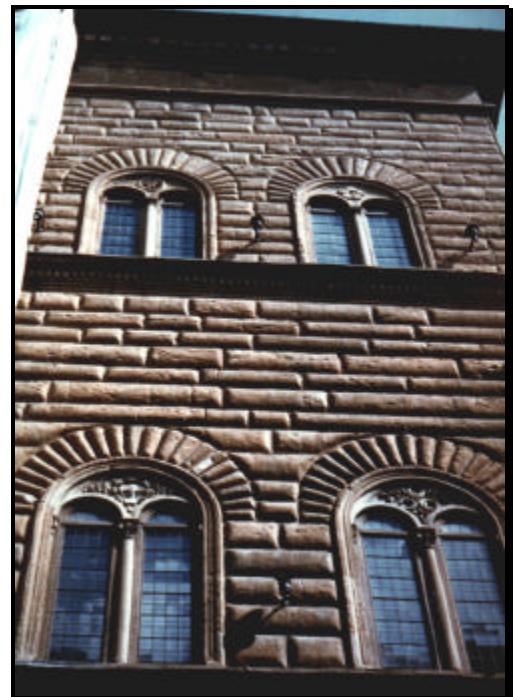
Le bozze di “Pietraforte” lavorata che costituiscono le facciate del palazzo, presentavano croste di varia natura, fenomeni di esfoliazione e distacco di scaglie, stuccature cementizie e numerosi altri fenomeni di degrado.

L’intervento ha comportato una serie di operazioni che hanno richiesto l’uso di Prodotti fluorurati della Syremont S.p.A.

Prima delle operazioni di pulitura con acqua nebulizzata sono stati impiegati:

**Akeogard Stucco** per la sigillatura delle fessurazioni;

**Akeogard CO** per iniezioni localizzate;

Dopo le operazioni di pulitura ed a completamento dell’intervento:

**Akeogard BA** per un primo trattamento protettivo generalizzato;

**Akeogard CO** per una riagggregazione superficiale finale.
