## CATTEDRALE DI SAN NICOLA IN FRIBURGO (CH) Pulitura dei due Portali in arenaria

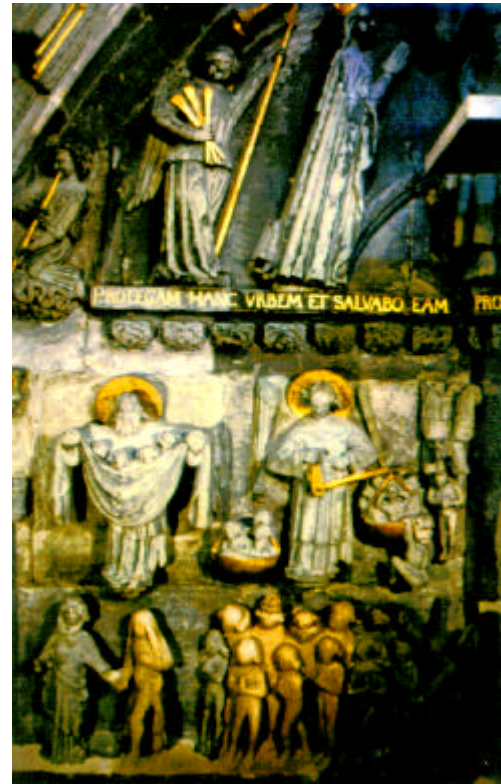
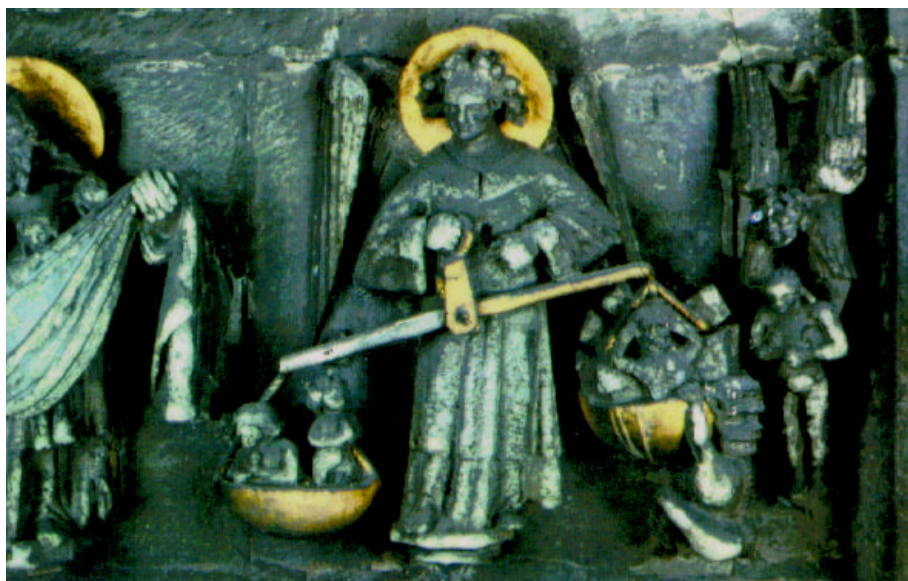
La situazione ambientale dell'edificio (zona urbana ad intenso traffico) ha portato ad uno stato di degrado caratterizzato da diffuse incrostazioni nere, fessurazioni, sollevamenti e distacchi con perdite del modellato.

Nel corso del restauro la Syremont ha fornito le resine di scambio ionico di tipo anionico Akeogel che sono state utilizzate per la pulitura desolfatante e che hanno permesso di rispettare l'integrità degli strati delle varie cromie presenti.
